IDENTIFIKASI KAWASAN KUMUH DI KECAMATAN PEKALONGAN LAMPUNG TIMUR

Ti'in Amirul Zanis¹, Fera Lestari², Fajar Dewantoro³, Ria Oktaviani Sinia⁴

¹Mahasiswa Jurusan Teknik Sipil, Universitas Teknokrat Indonesia

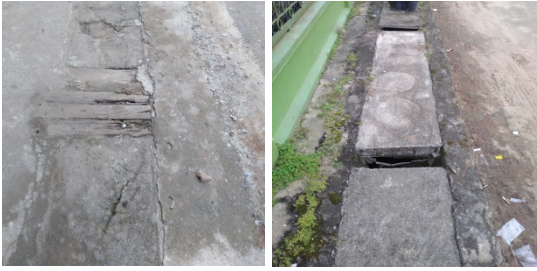
Saluran tertutup Bentuk : persegi Kondisi : drainase berfungsi dengan baik
2

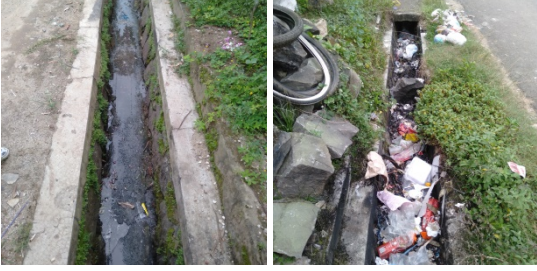
Saluran terbuka Bentuk : persegi Kondisi : ada terdapat beberapa sampah di dalam saluran drainase sehingga menyebabkan tersumbat, ada juga yang berfungsi dengan baik.
