## **ANALISIS KERUSAKAN JALAN PADA *RIGID PAVEMENT* DI JALAN R.A BASYID LAMPUNG SELATAN**

**Yeyen Farida Komala Sari<sup>1</sup>, Galuh Pramita<sup>2</sup>, Fera Lestari<sup>3</sup>**

<sup>1</sup>Mahasiswa Jurusan Teknik Sipil, Universitas Teknokrat Indonesia

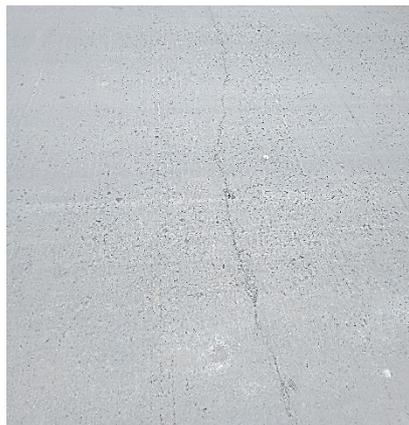
Gambar 1. Retak

Retak pada kedua titik lokasi penelitian pada ruas Jalan R. A. Basyid memiliki jenis retak yang sama yaitu retak setempat, yaitu retak yang tidak mencapai bagian bawah dari slab. Pada kedua titik lokasi tersebut terdapat juga retak sudut. Contoh retak yang terdapat pada jalan rigid pavement di Jalan R. A. Basyid dapat dilihat pada Gambar 4.1.

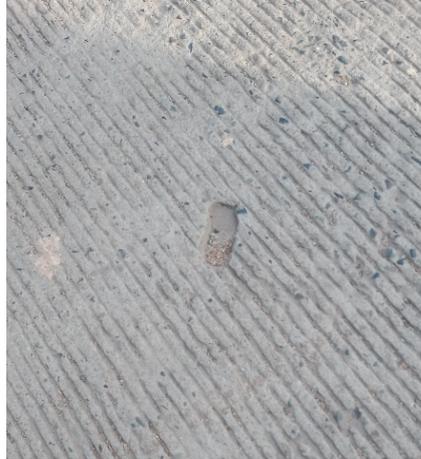
Gambar 4.2 Lubang

Kerusakan lubang banyak ditemukan pada setiap ruas jalan, pada perkerasan rigid maupun aspal. Lubang pada perkerasan rigid biasanya disebabkan oleh mutu dari betonnya itu sendiri yang kurang baik. Pada penelitian kali ini lubang tidak cukup besar sehingga jalan masih aman untuk dilalui kendaraan. Contoh gambar ruas jalan yang berlubang dapat dilihat pada gambar 4.2.

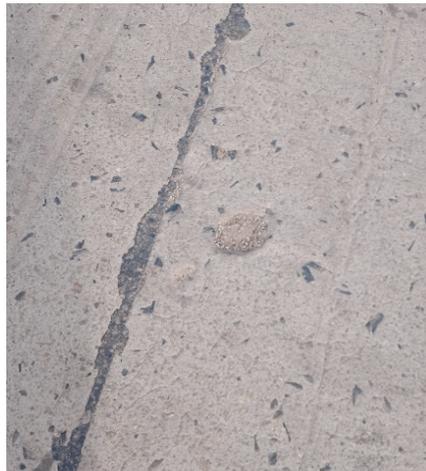
Gambar 4.3 Tambalan

Pada perkerasan rigid biasanya menggunakan tambalan berupa aspal. Tambalan ini dimaksudkan untuk memperbaiki lubang atau retak yang terjadi. Tambalan pada penelitian pada setiap ruas jalan, namun nilainya tidak terlalu banyak. Contoh tambalan yang ada pada ruas jalan dapat dilihat pada gambar 4.3

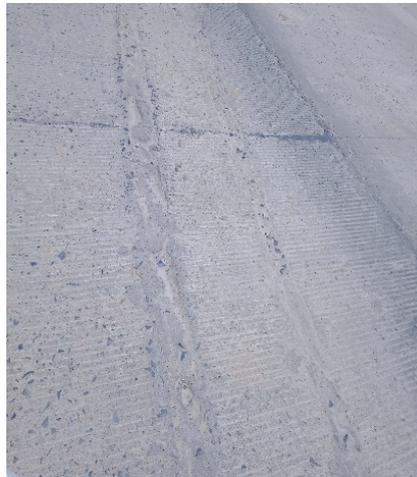
Gambar 4.4 Alur Bekas Roda

Kerusakan alur bekas roda tidak banyak ditemukan pada lokasi penelitian dibandingkan dengan kerusakan retak maupun lubang, pada perkerasan rigid ataupun aspal. Kerusakan lubang disebabkan oleh beban kendaraan yang berlebih sehingga menimbulkan bekas roda kendaraan. Contoh gambar ruas jalan yang memiliki kerusakan bekas roda dapat dilihat pada gambar 4.4

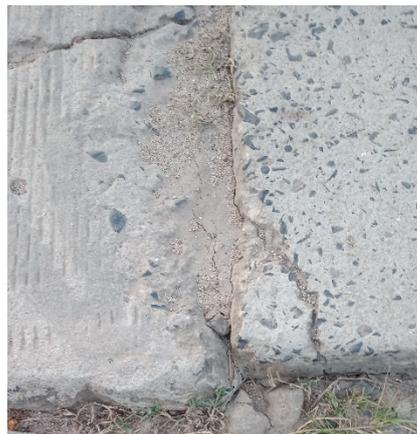
Gambar 4.5 Lepas

Kerusakan jalan disebut lepas apabila lapisan pada permukaan jalan hilang atau terlepas sehingga konstruksi dibawah lapisan paling atas tersebut terlihat. Kerusakan lepas pada penelitian ini tidak banyak dikarenakan campuran beton yang digunakan cukup baik. Contoh kerusakan jalan yang mengalami lepas dapat dilihat pada gambar 4.5

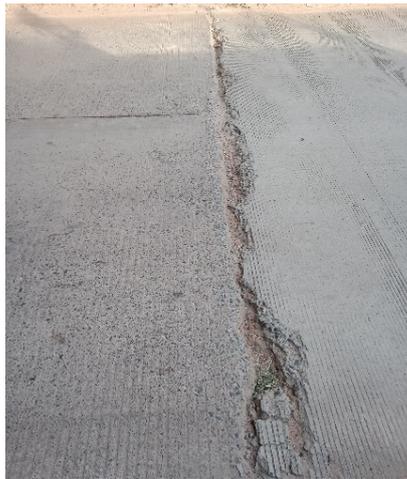
Gambar 4.6 Belahan

Kerusakan belahan terjadi apabila perkerasan terpisah menjadi dua bagian. Pada penelitian ini ditemukan juga jenis kerusakan belahan. Contoh gambar ruas jalan yang mengalami belahan dapat dilihat pada gambar 4.6
